VERKHEITI				
Engjadalur 2, Reykjanesbæ.				
Sérmyndir í vegg og þak.				
HANNAÐ	SHR/ÍR	TEIKNAD	ÍR	VEFARÍÐ
BREYTT	1		2	
DAGS	10.10.2006	KVARDÍ	1:10	
TEIKNING NR	1713			
VERK NR	05-435

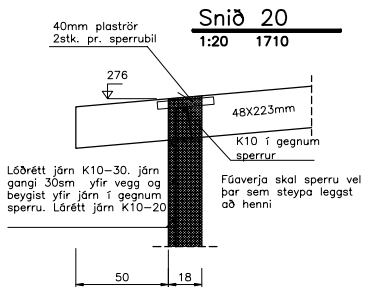
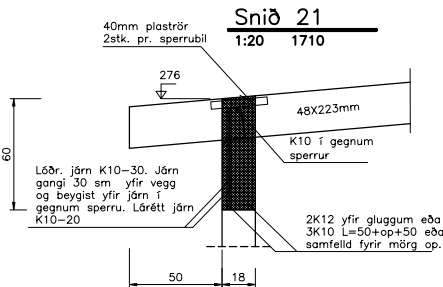
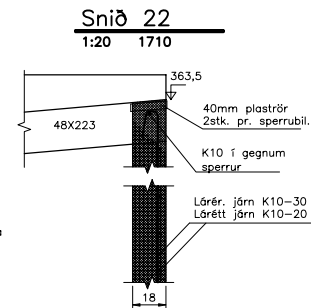
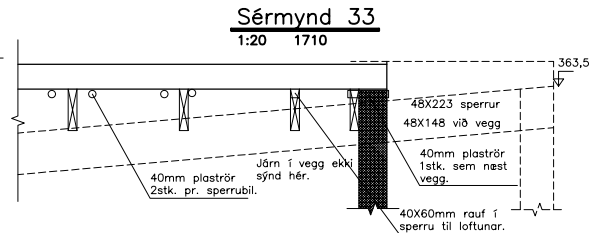
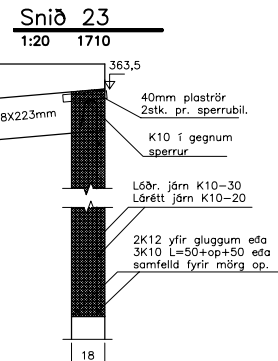
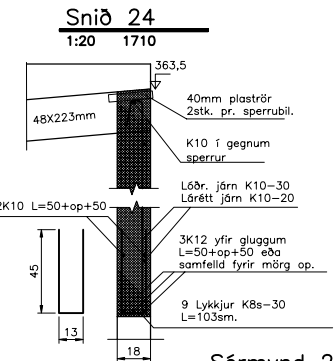
Fúavörn:
Fúavörja skal sperruenda og sperru vel þar sem steypa leggst að henni.
