VERKHEITI				
Engjadalur 2, Reykjanesbæ.				
HEITI TEIKNINGAR				VERK NR
Grunnmynd fráveituglana innanhúss, hluti A.				05-435
				TEIKNING NR 1802
HANNAÐ	SHR	TEIKNAD	ÍR	YFIRFARID
				DAGS 21.06.2006
BREYTT	1	2	3	4
				KVARIR 1:50
				5

VERKHEITI				
Engjadalur 2, Reykjanesbæ.				VERK NR
HITI TEIKNINGAR				05-435
Grunnmynd fráveitulagna innanhúss, hluti B.				TEIKNING NR 1802
HANNAÐ	SHR	TEIKNAD	ÍR	YFIRFARID
				DAGS 21.06.2006
BREYTT	1		2	3
				4
				5

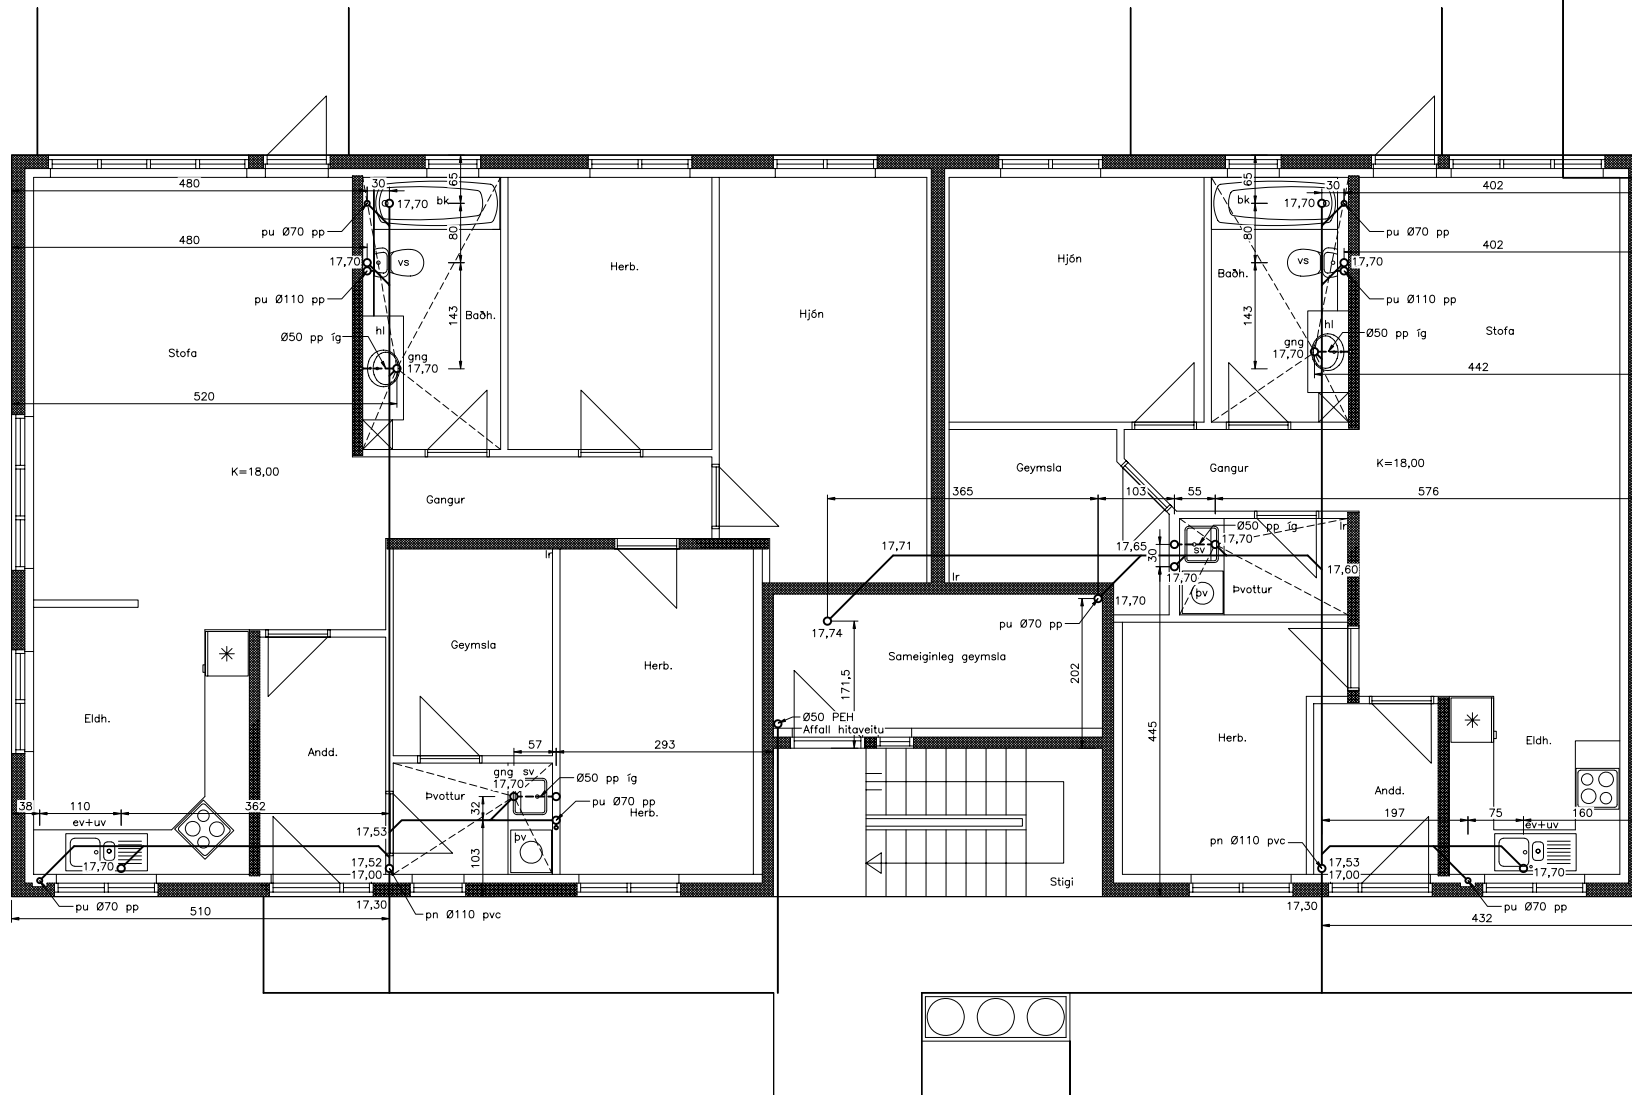
Skýringar fyrir frárennisslaginir.

Lagnir í húsgrunn eru 110mm víðar PVC plastpípur lagðar með mín 20 o/oo halla (nema annað sé tekið fram). Botn á rörum við tengisstaði er 30sm undir gólfplötu. Tenging frá hreinlætistækjum er tengjast gólfniðurföllum með gegnumstreymi er gerð með 50mm víðum PP plastpípum (staðsettar í gólfrauf eða ísteyptar). Framan á baðkar (til hlíðar við vatnslás) komi 20X20sm losanleg rist. Frágangur umhverfis plasttr – sjá skýringarblað og RB. blöð um frárennisslaginir. Gangna skal vandlega frá stútum sem ganga í gegnum plötu.

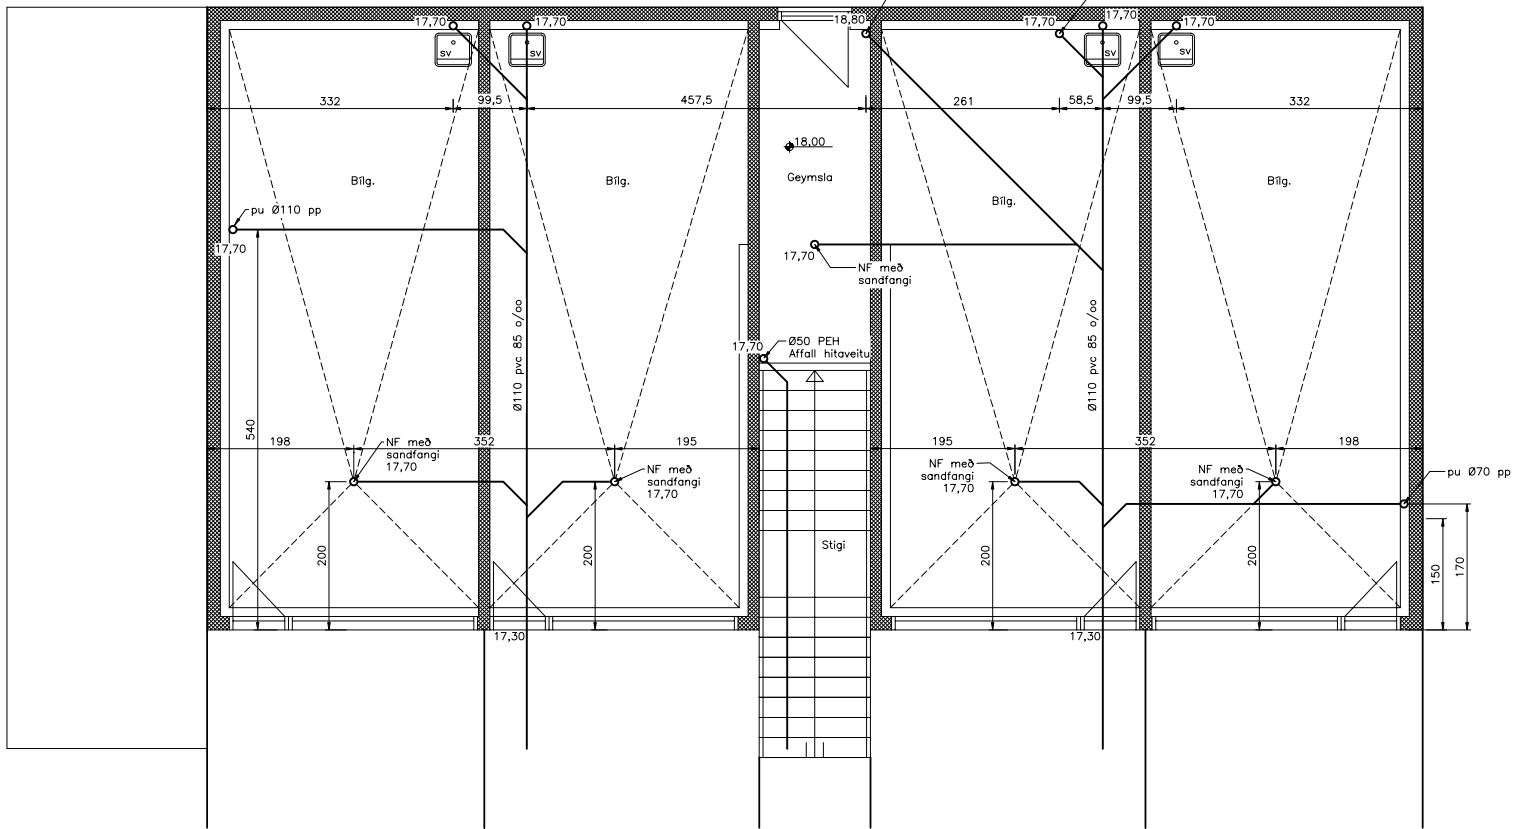
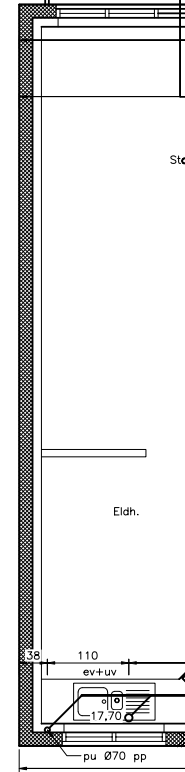
Skýringar fyrir frærennislagnir.

Lagnir í húsr grunnu eru 110mm víðar PVC plastpípur lagðar með mín 20 o/oo halla (nema annað sé tekið fram).
 Botn á rörum við tengisstaði er 30sm undir gólfplötu.
 Tenging frá hreinlætistækjum er tengjast gólfniðurföllum með gegnumstreymi er gerð með 50mm víðum PP plastpípum (staðsettar í gólfrauf eða ísteyptar).
 Framan á baðkar (til hlíðar við vatnslás) komi 20X20sm losanleg rist.
 Frágangur umhverfis plaströr – sjá skýringarblað og RB. blöð um frærennislagnir.
 Gangna skal vandlega frá stötum sem ganga í gegnum plötu.

Ath. þeir taka bara þennan stút upp upp og greina síðan baðið og handlaugina inn í hann + taka upp lostun upp á þak.

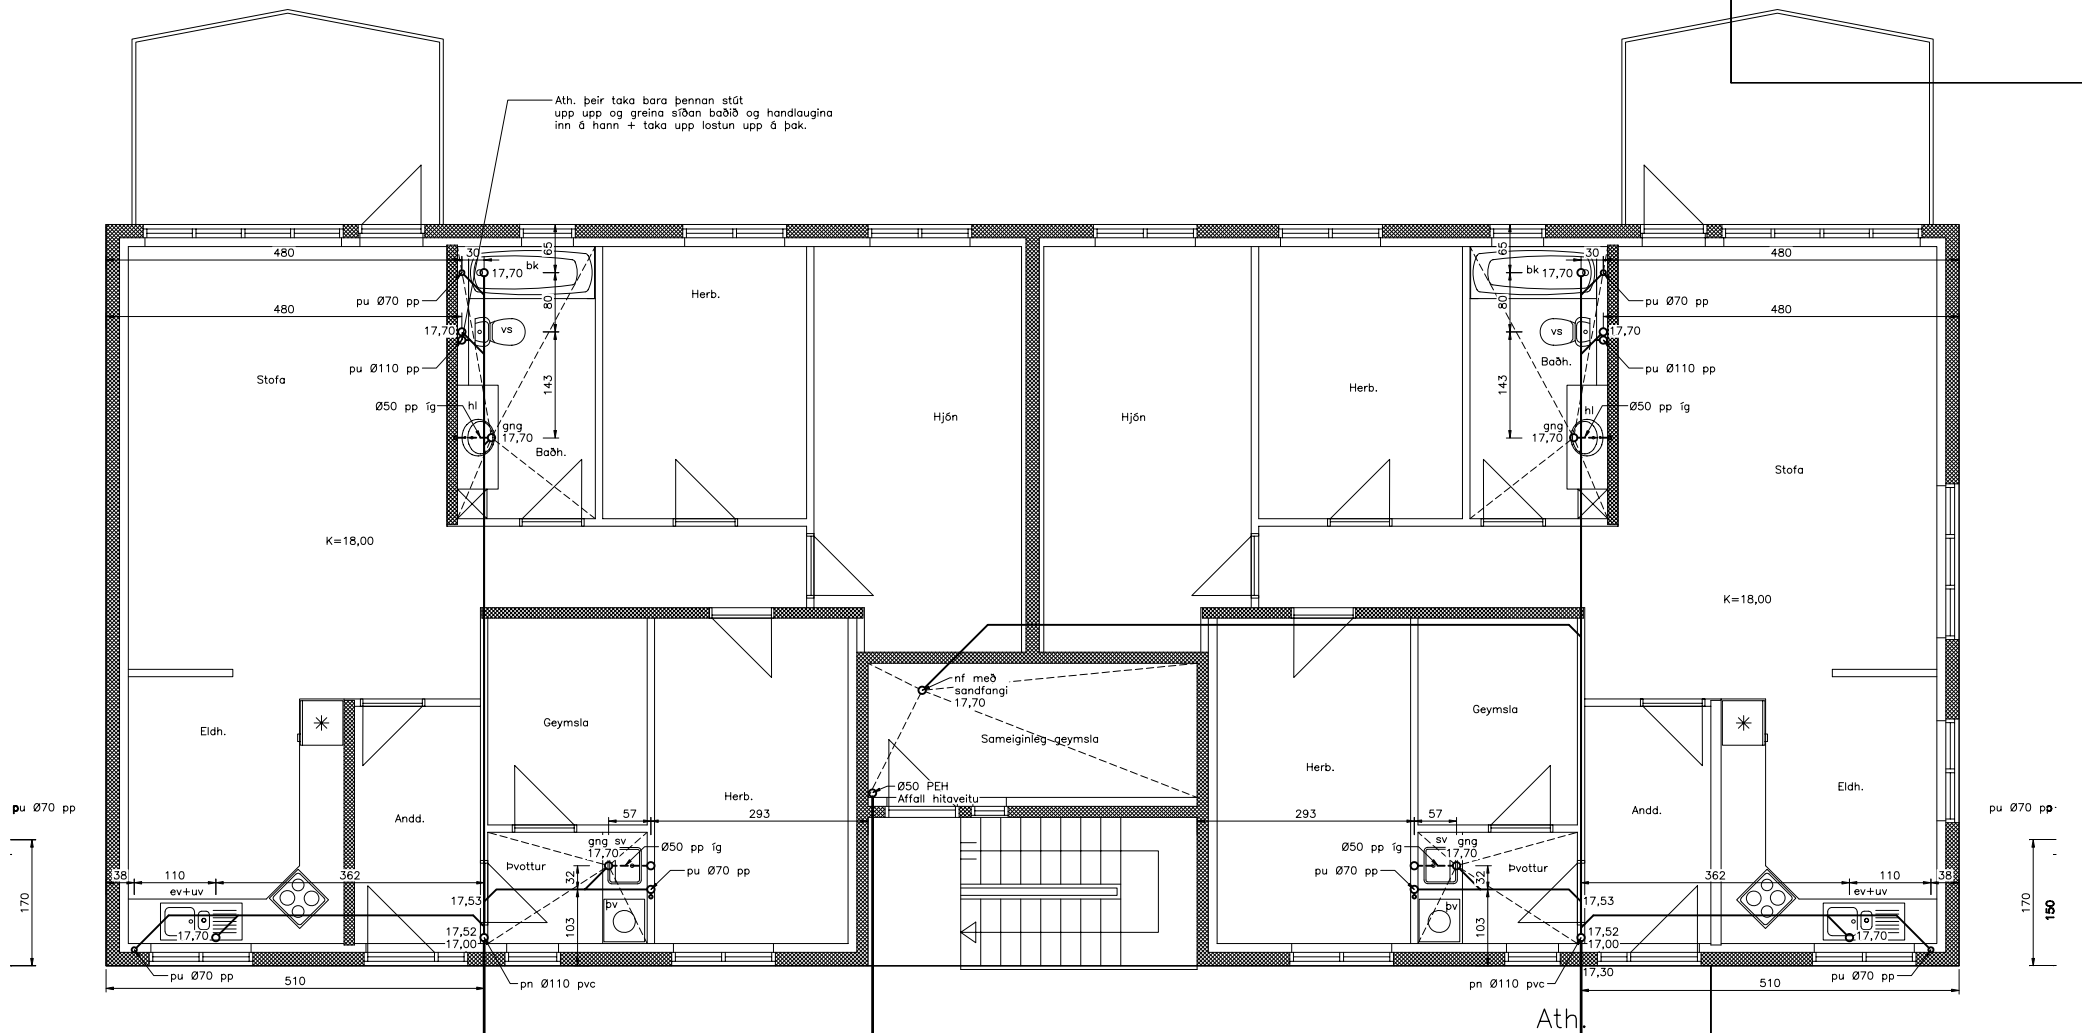
VERKHEITI				VERK NR 05-435	
HEITI TEIKNINGAR				TEIKNING NR 1802	
Engjadalur 2, Reykjanesbæ.					
Grunnmynd fráveituglanna innanhúss, hluti C.					
HANNAÐ	SHR	TEIKNAD	ÍR	YHREIÐ	DAGS
BREYTT	1		2		21.06.2006
					KVABR 1:50

Skýringar fyrir frærennslislag्नir.

Lagnir í húsgrunn eru 110mm víðar PVC plastpípur lagðar með mín 20 o/oo halla (nema annað sé tekið fram).
 Botn á rörum við tengisstaði er 30sm undir gólfplötu.
 Tenging frá hreinlætistækjum er tengjast gólfniðurföllum með gegnumstreymi er gerð með 50mm víðum PP plastpípum (staðsettar í gólfrauf eða ísteyptar).
 Framan á baðkar (til hlíðar við vatnslás) komi 20X20sm losanleg rist.
 Frágangur umhverfis plaströr – sjá skýringarblað og RB. blöð um frærennslislag्नir.
 Gangna skal vandlega frá stútum sem ganga í gegnum plötu.

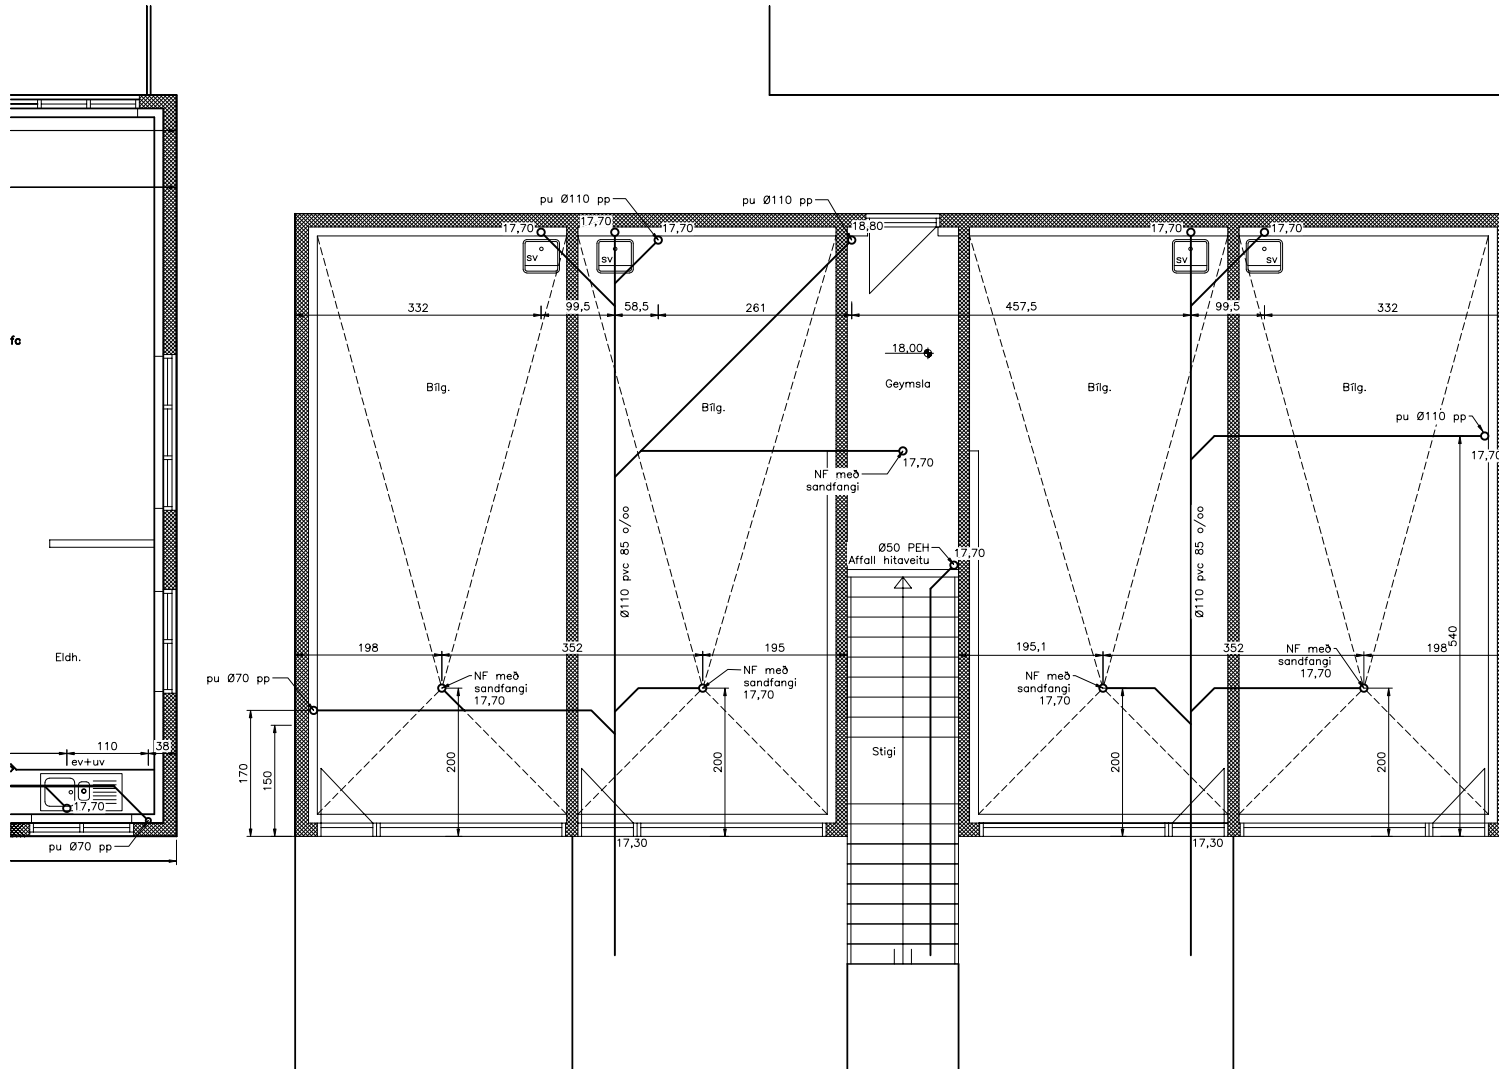
Engjadalur 2, Reykjanesbæ.			
HEITI TEIKNINGAR		VERK NR 05-435	
Grunnmynd fráveitulagna innanhúss, hluti D.		TEIKNING NR 1802	
HANNAÐ	SHR	TEIKNAD	ÍR
DAGS 21.06.2006		KVABDI 1,50	
BREYTT	1	2	3
			4
			5

Skýringar fyrir frárennislagnir.

Lagnir í húsr grunn eru 110mm víðar PVC plastpípur lagðar með mín 20 o/oo halla (nema annað sé tekið fram).
 Botn á rorum við tengisstaði er 30sm undir gólfplötu.
 Tenging frá hreinlætistækjum er tengjast gólfniðurföllum með gegnumstreymi er gerð með 50mm víðum PP plastpípum (staðsettar í gólfráuf eða ísteyptar).
 Framan á baðkar (tíl hlíðar við vatnslás) komi 20X20sm losanleg rist.
 Frágangur umhverfis plaströr – sjá skýringarblað og RB. blöð um frárennislagnir.
 Ganga skal vandlega frá stútum sem ganga í gegnum plötu.

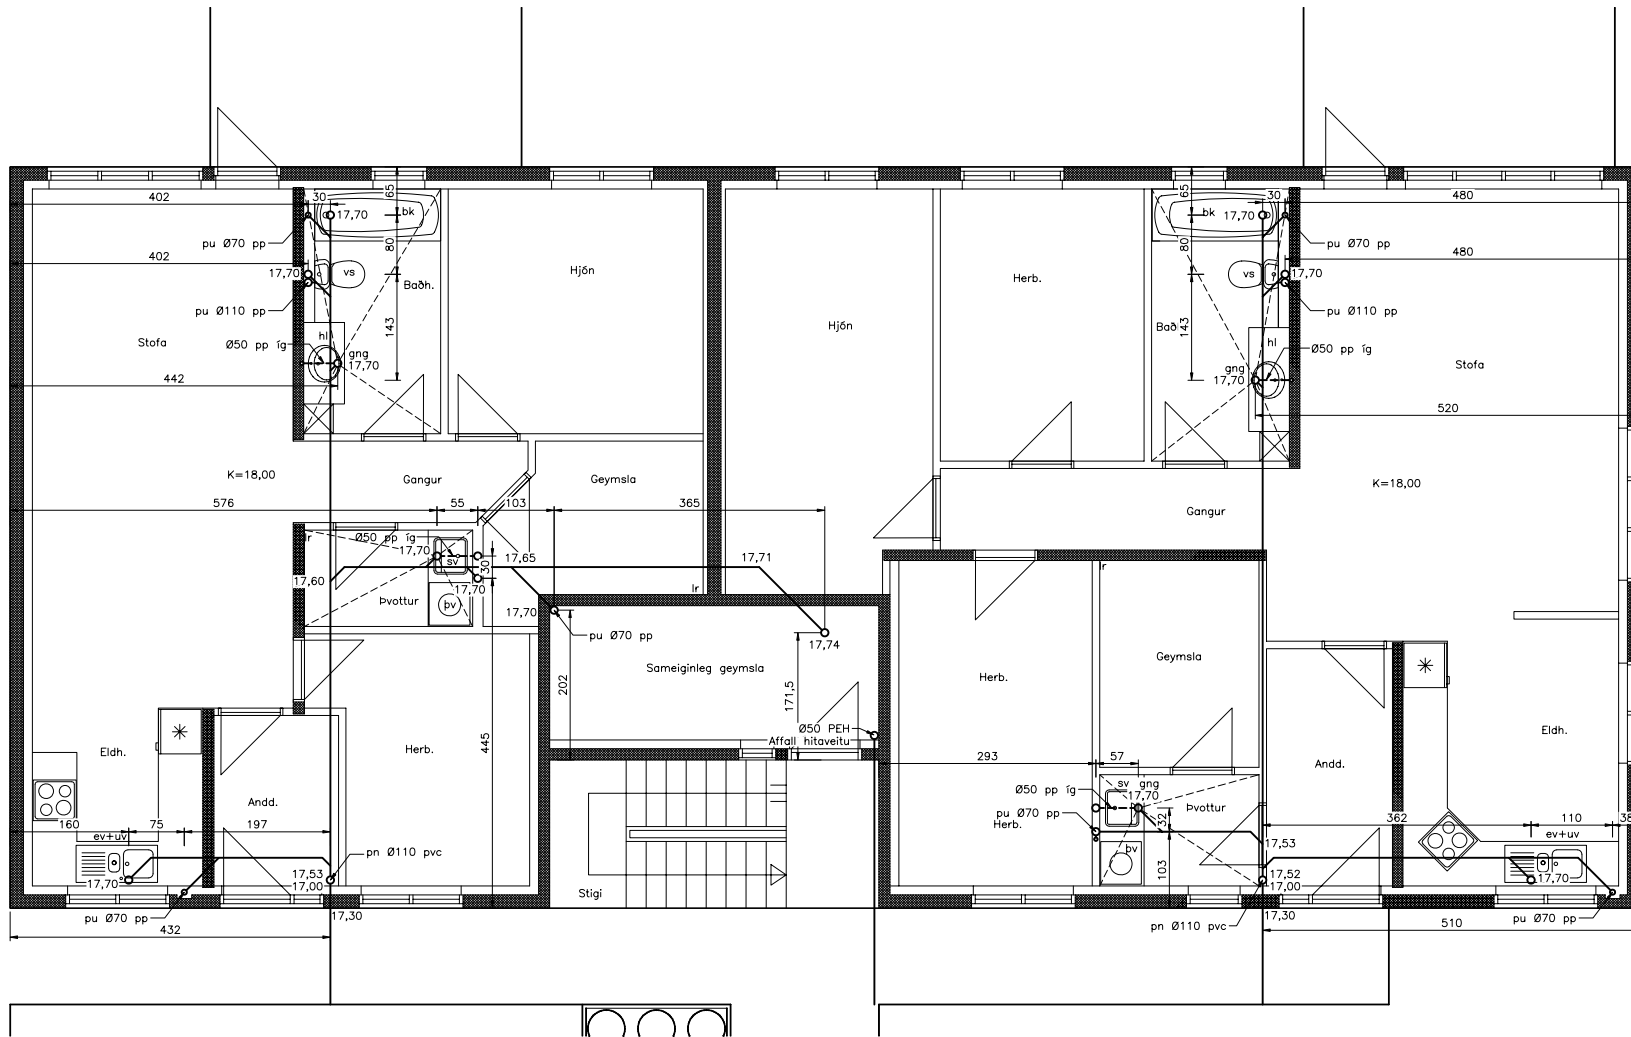
VERKHEITI				
Engjadalur 2, Reykjanesbæ.				VERK NR
HRETTI TEIKNINGAR				05-435
Grunnmynd fráveitulagna innanhúss, hluti E				TEIKNING NR 1802
HANNAÐ	SHR	TEIKNAD	ÍR	YFIRFARID
			DAGS	21.06.2006
BREYTT	1		2	3
			4	5

Skýringar fyrir frærennislagnir.

Lagnir í húsgrunn eru 110mm víðar PVC plastpípur lagðar með mín 20 o/oo halla (nema annað sé tekið fram).
 Botn á rörum við tengisstaði er 30sm undir gólfplötu.
 Tenging frá hreinlætistækjum er tengjast gólfniðurföllum með gegnumstreymi er gerð með 50mm víðum PP plastpípum (staðsettar í gólfrauf eða ísteyptar).
 Framan á baðkar (til hiðar við vatnslás) komi 20X20sm losanleg rist.
 Frágangur umhverfis plaströr – sjá skýringarblað og RB. blöð um frærennislagnir.
 Gangna skal vandlega frá stötum sem ganga í gegnum plötu.
